MEMORIAL DESCRITIVO

OBRA: REVITALIZAÇÃO DO PÓRTICO OLINDA W. KIRTEN
Endereço: SC 492
Município: São Miguel da Boa Vista / SC

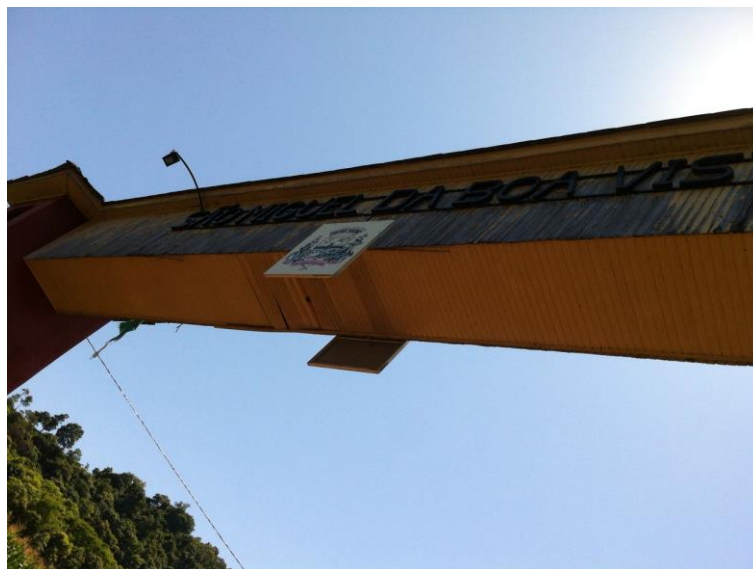
Fonte: o município

Madeira: A madeira existente no pórtico deverá ser totalmente removida, devido ao mau estado de conservação, com exceção dos beirais, que receberão lixamento e posterior pintura. Deverá ser tomando cuidado com a estrutura existente no local para o madeiramento, tendo em vista a execução de novo fechamento em madeira.

Lixamento: Deverá ser providenciado o lixamento dos beirais em madeira, removendo a tinta existente e se for o caso, trocando tábuas que estejam em mau estado de conservação.

Limpeza: Deverá ser providenciado a limpeza total das telhas do pórtico, removendo o mofo e qualquer tipo de sujeira. Os serviços em altura deverão ser realizados de acordo com a NR 35-Trabalho em altura. Ainda providenciar a limpeza e correções necessárias em todas as alvenarias para receberem nova pintura.

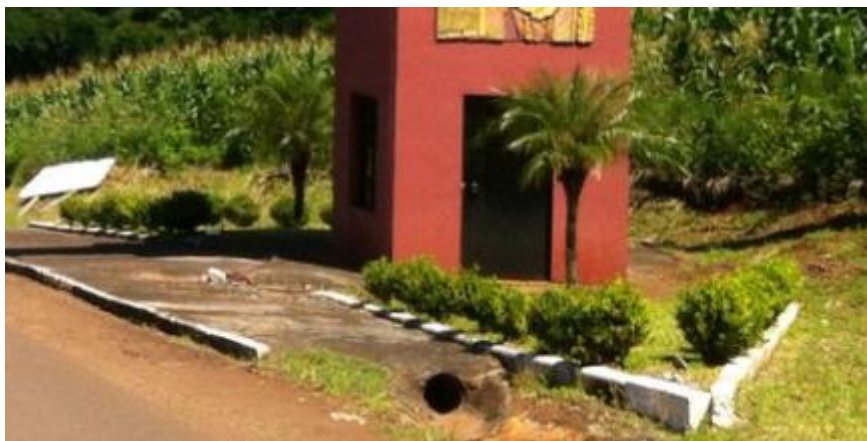
Fonte: o município

Coquetel: Nos quatro canteiros no entorno do pórtico, no centro, remover parte da grama, preparar a terra e plantar mudas de agave e moréia, que deverão ser circundadas por separador de grama e por fim a colocação de pedra de jardim na cor escura, cobrindo o solo dentro do separador de grama.
